MÉLYÉPÍTÉSI SZIGETELÉSEK JELLEMZŐ HIBÁI

Dr. Kakasy László
okleveles építésmérnök
építésügyi- és igazságügyi
műszaki szakértő

VISZIGETELÉSEK
 IV. ÉPÜLETSZERKEZETI KONFERENCIA – 2013. NOVEMBER 19.

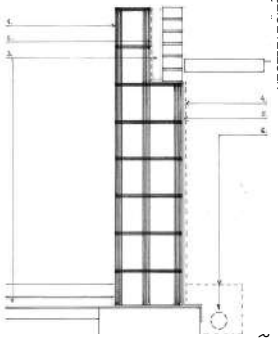
1. Üreges pincefal
2. Lábazat mögötti szigetelés
Nem készült
3. Hőszigetelés
4. Felületszivargó, szigetelést védő
Nem megfelelő
5. Talajnedvesség ell. szig.
6. Dréncső + szivargótest
Nem készültek

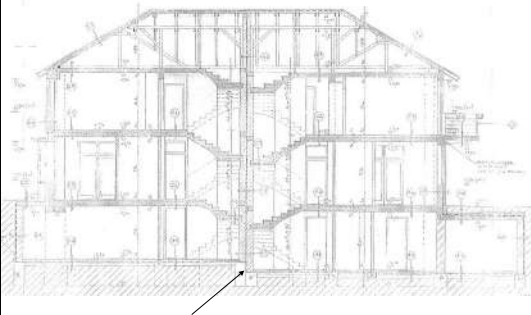
Lyukak a vízszigetelésen – padlószigetelés felett, padlóburkolat alatt

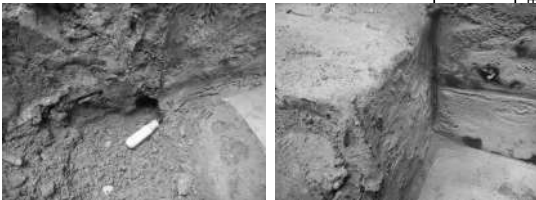
A fal alatti szigetelés és a falszigetelés csatlakozása hibás „Kapilláris” maradt a rétegek között a síkváltásnál
