# USZODA TETŐ MEGHIBÁSODÁSA

Esettanulmány  
dr. Kakasy László

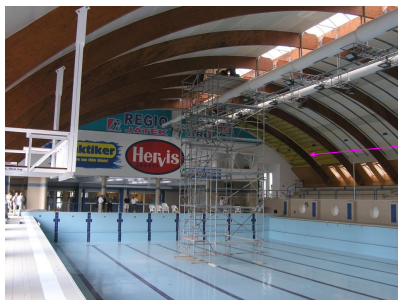
## Leesett az álmennyezet

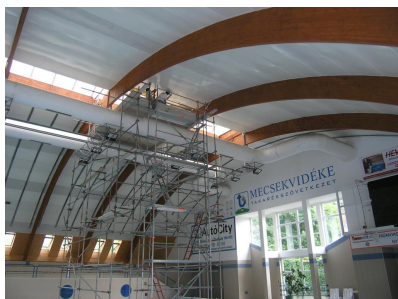
## Rétegek feltárása, vizsgálata

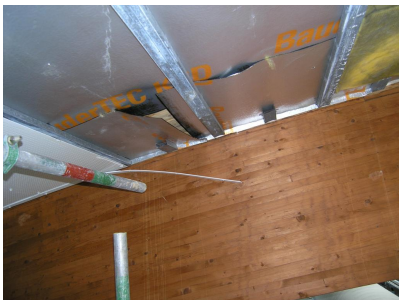
Fém bordára szerelt álmennyezet

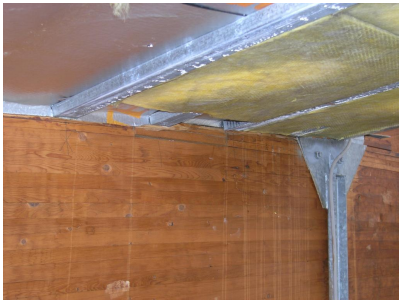
Fém bordák csavaros rögzítése

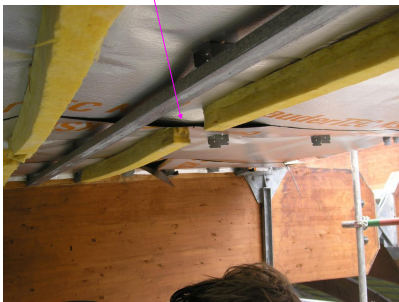
Párazáró bitumenes lemez elvált

- Lég- és párazárást alaposan meg kell tervezni, csatlakozásaival
- Összefüggő lég- és párazárás alulról, fej feletti munkával nem készíthető
- A rétegrendet felülről kell építeni
- A hőszigetelést rögzíteni kell
- A légrés nem képes a konvekcióval bejutó nedvességet elszállítani

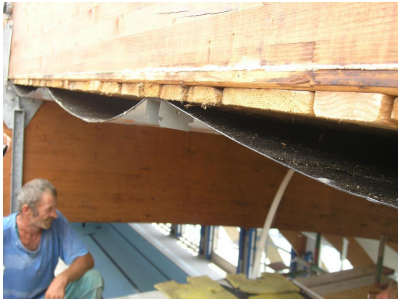
### Deszkára alulról - öntapadó

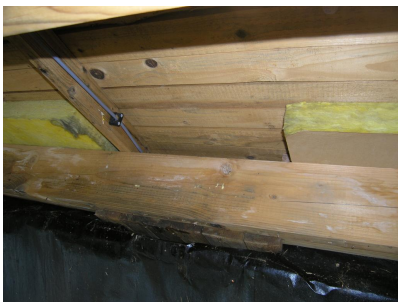
### Penészedő szelemenek

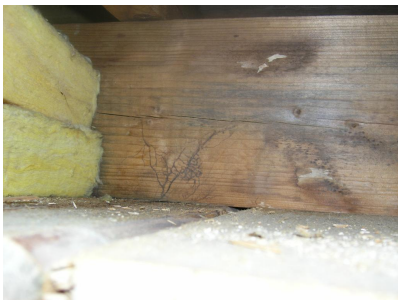
### Gobakezdemény a szelemeneken

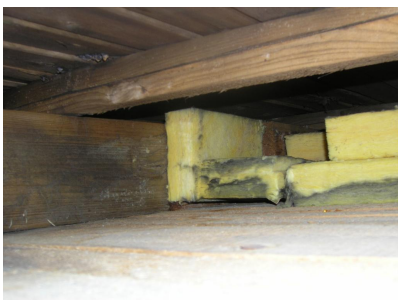
## Hiányos, elmozdult hőszigetelés

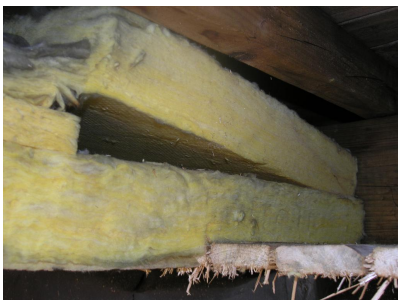
## Hiányos, elmozdult hőszigetelés

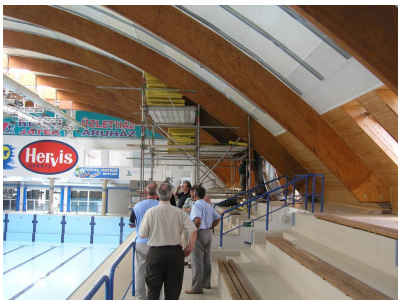
## Tetősíklakok környezete

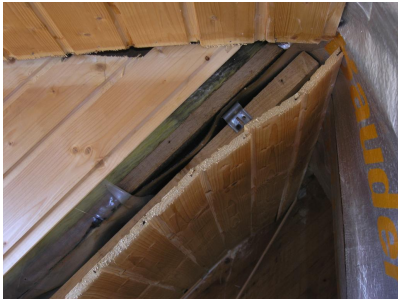
### Anyagváltás hiányokkal

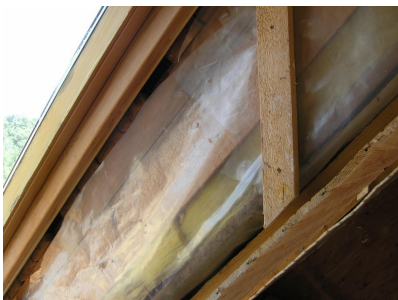
### Agrofólia, megoldatlan csatlakozás

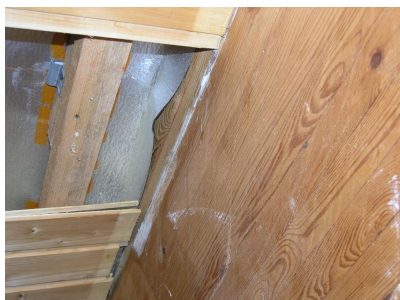
## Lezáratlan csatlakozás

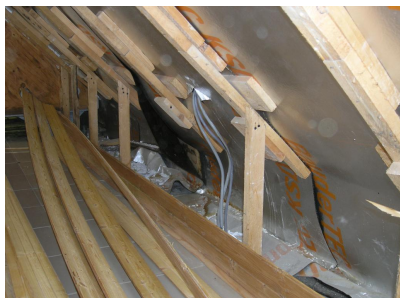
## Hol van a légzárás, a párazárás?

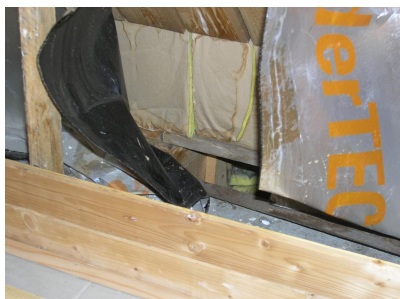
## Kondenzvíz csorgása

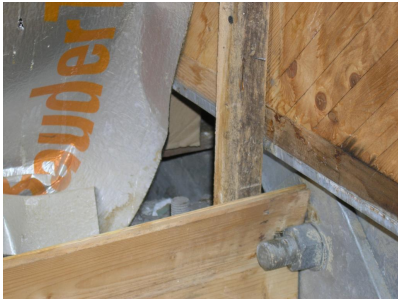
## Megoldatlan részletek

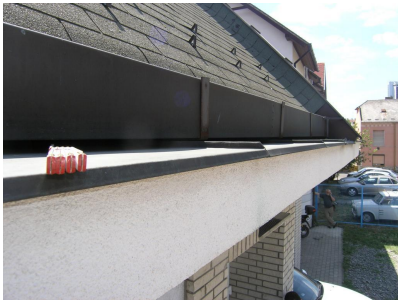
## A légrés beszellőzése !

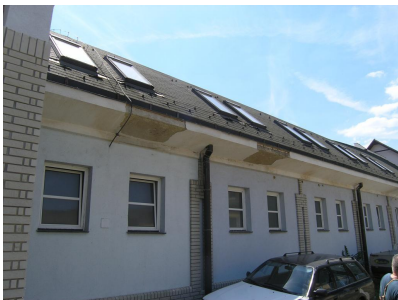
## Vízfolyások az ereszvonalon

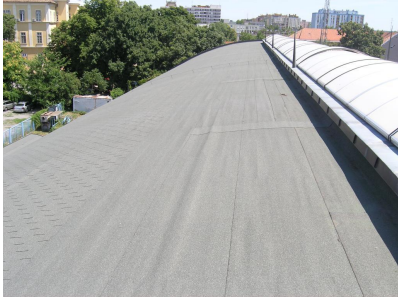
## Kiszellőzés a felülvilágító lábazatánál

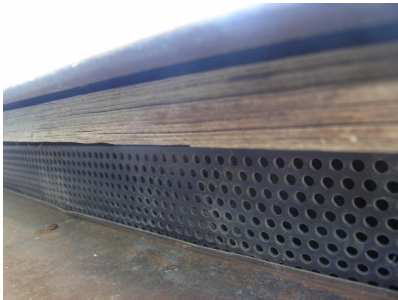
## A kiszellőzés alulnézete
