# **NEM JÁRHATÓ LAPOSTETŐK FELÚJÍTÁSA, REHABILITÁCIÓJA**

**Szerkezetrekonstrukció 2.  
Dr. Kakasy László**

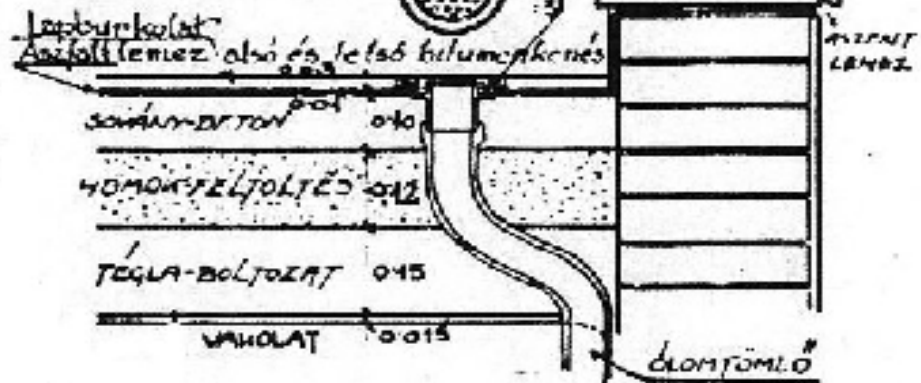
**TERRASZBURKOLAT  
SZIGETELÉSE**

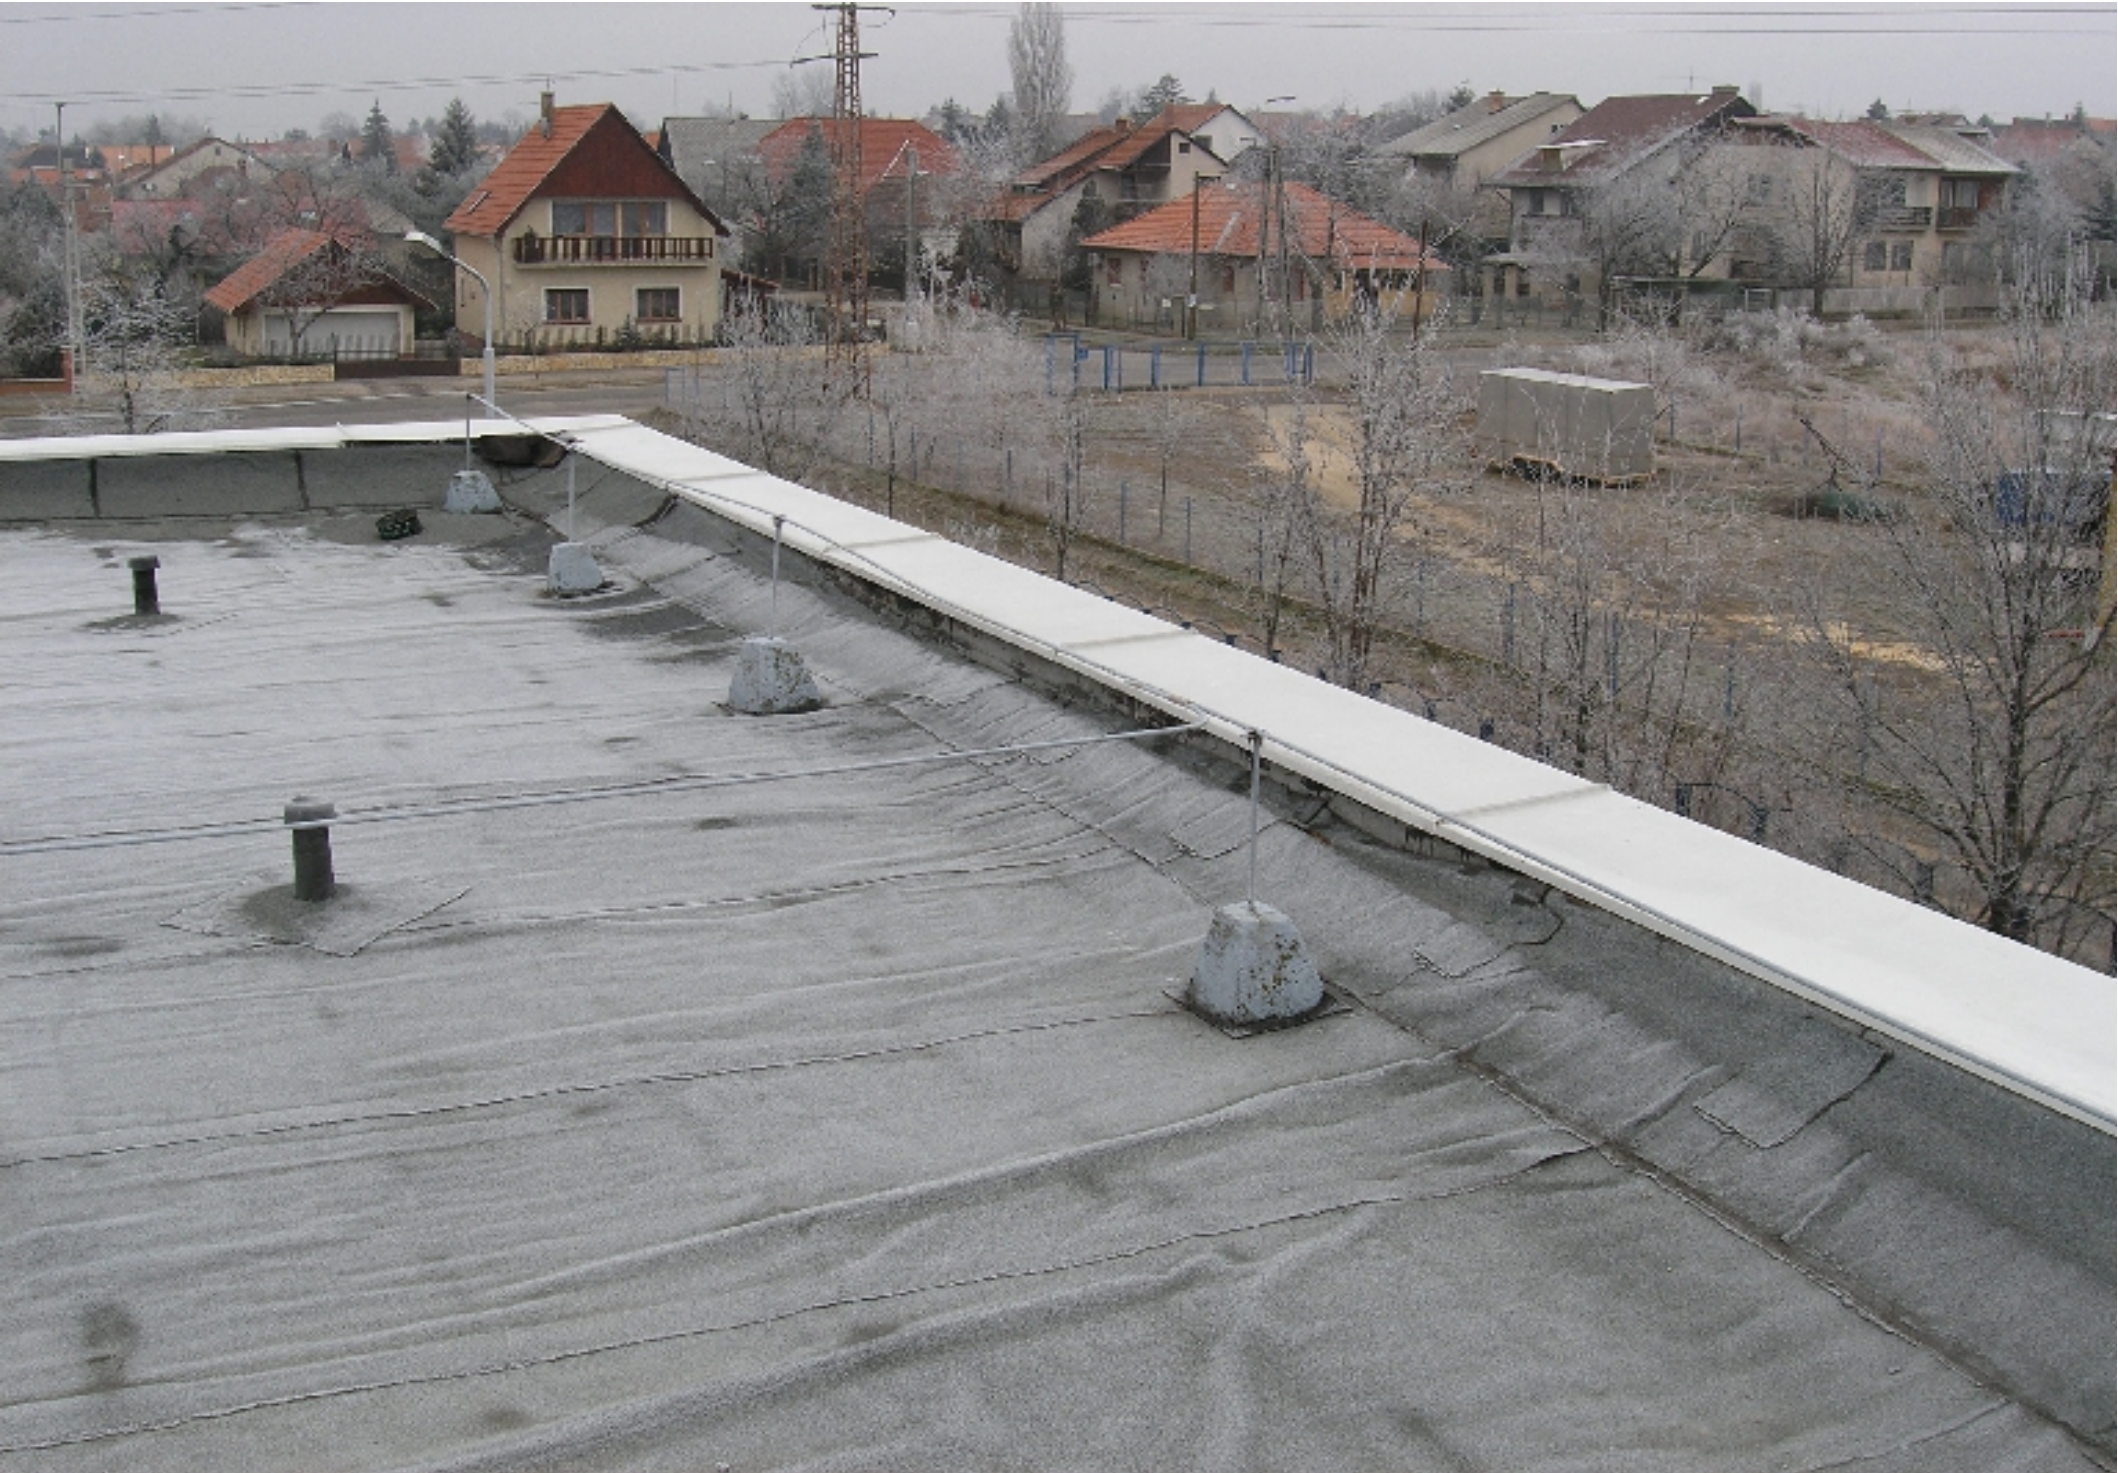
## KÉTTALPÚ MŰANYAG PÁRASZELLŐZŐ ELEM BEÉPÍTÉSE

A KÚSZÁS JELENSÉGE: OXIDBITUMENES RAGASZTÓ + POLISZTIROLHAB HŐSZIG.

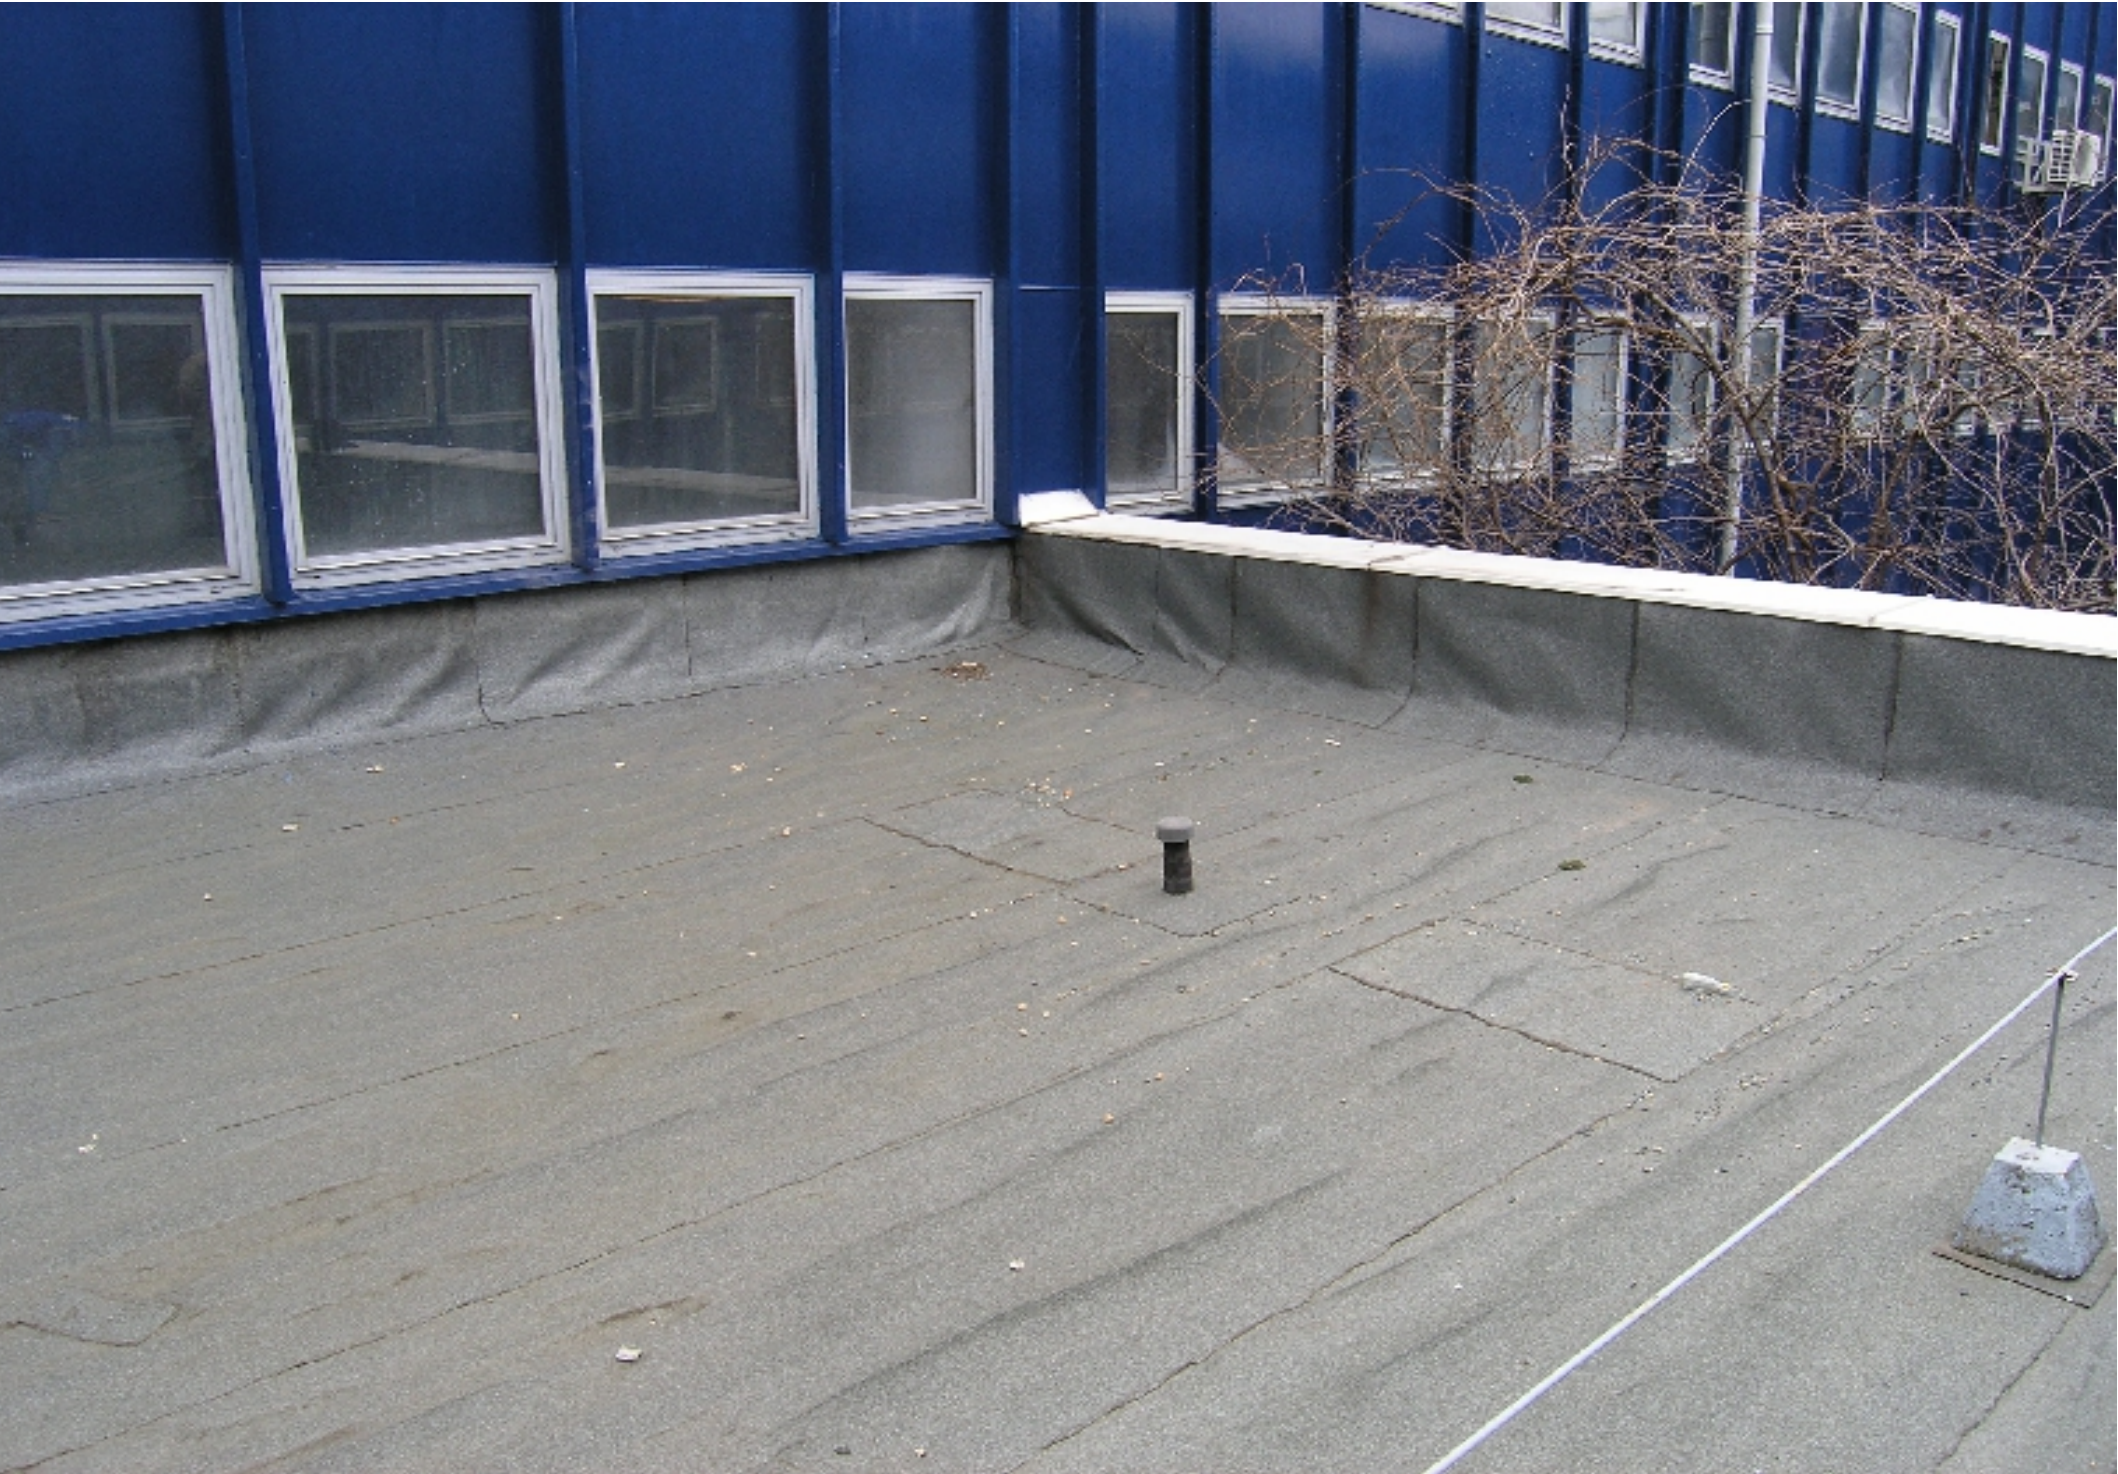
A KÚSZÁS JELENSÉGE: OXIDBITUMENES RAGASZTÁS + POLISZTIROLHAB HŐSZIG.

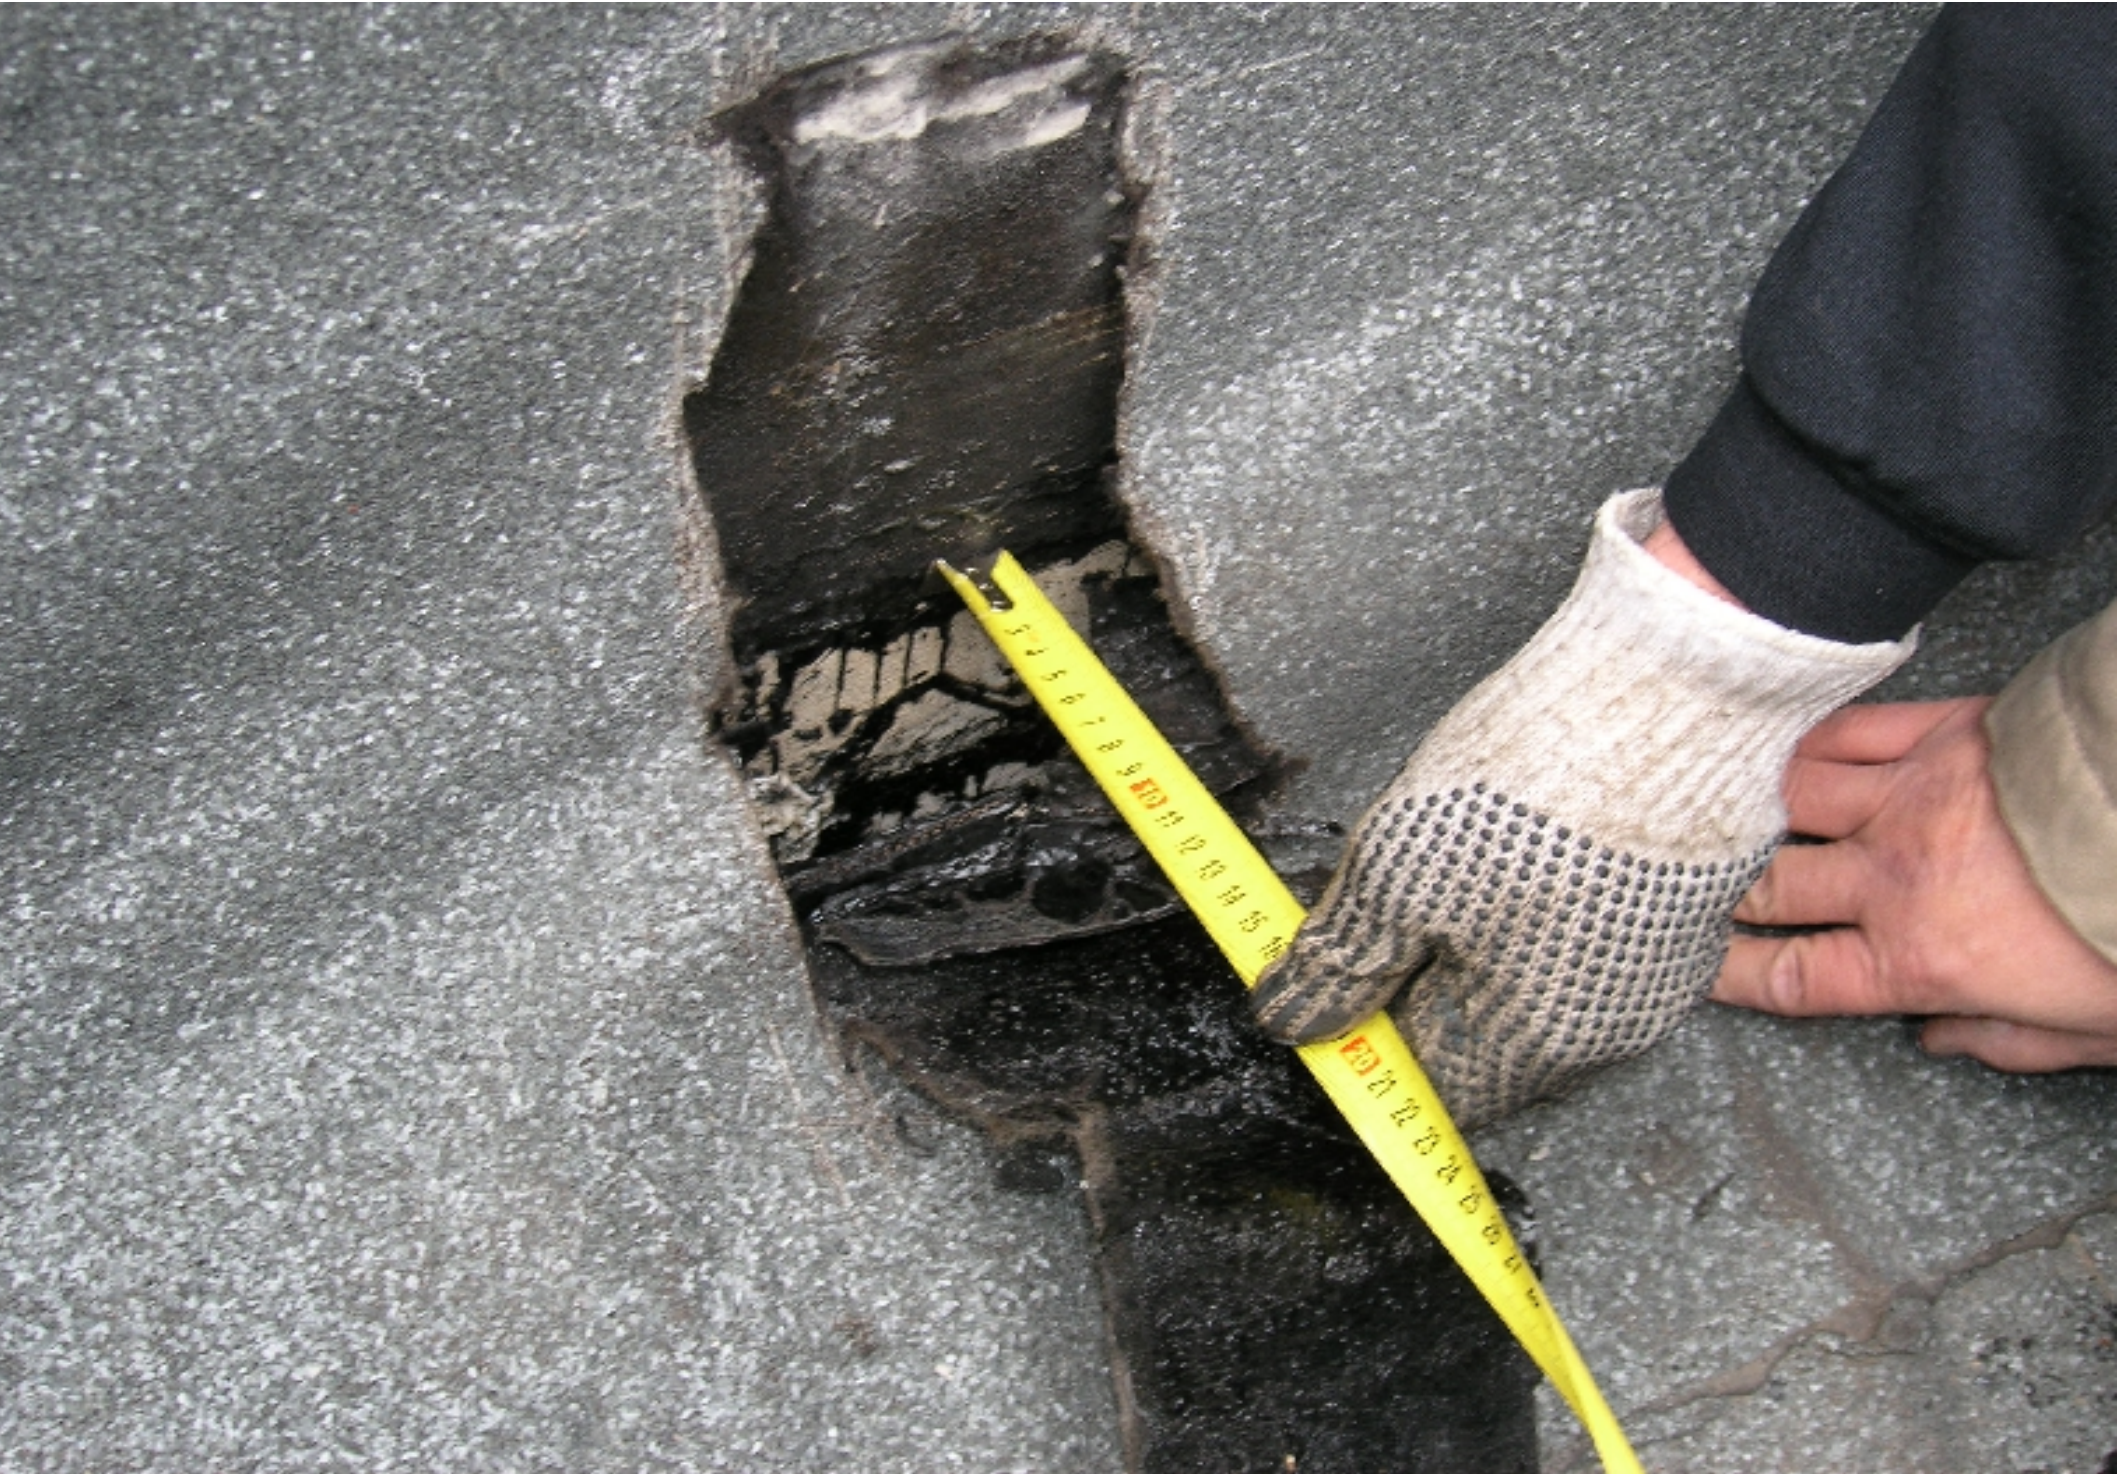
A KÚSZÁS JELENSÉGE: A RÉTEGEK ELMOZDULNAK A TETŐ KÖZEPE FELÉ
